Ein 500 Jahre altes Stadthaus in Neuötting wurde zu neuem Leben erweckt

Messbundhaus wird zum Künstleratelier

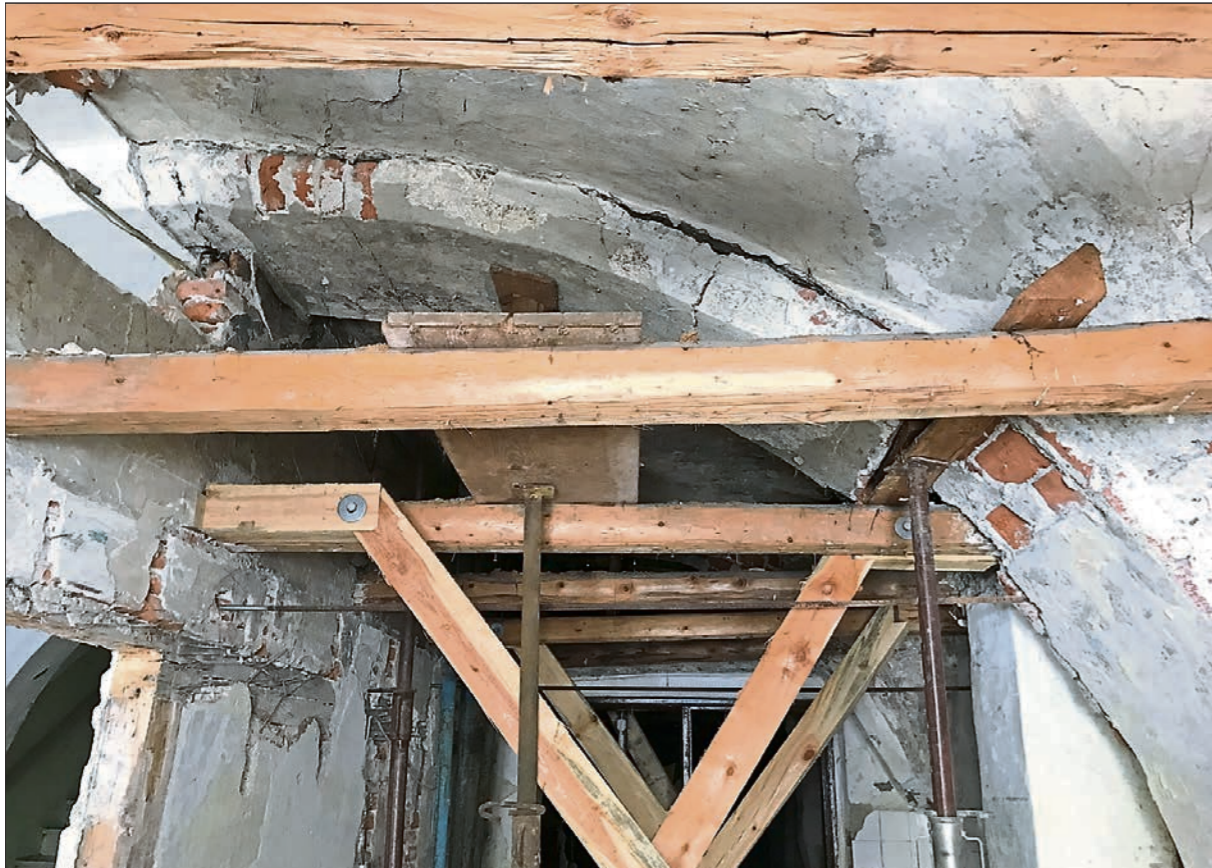
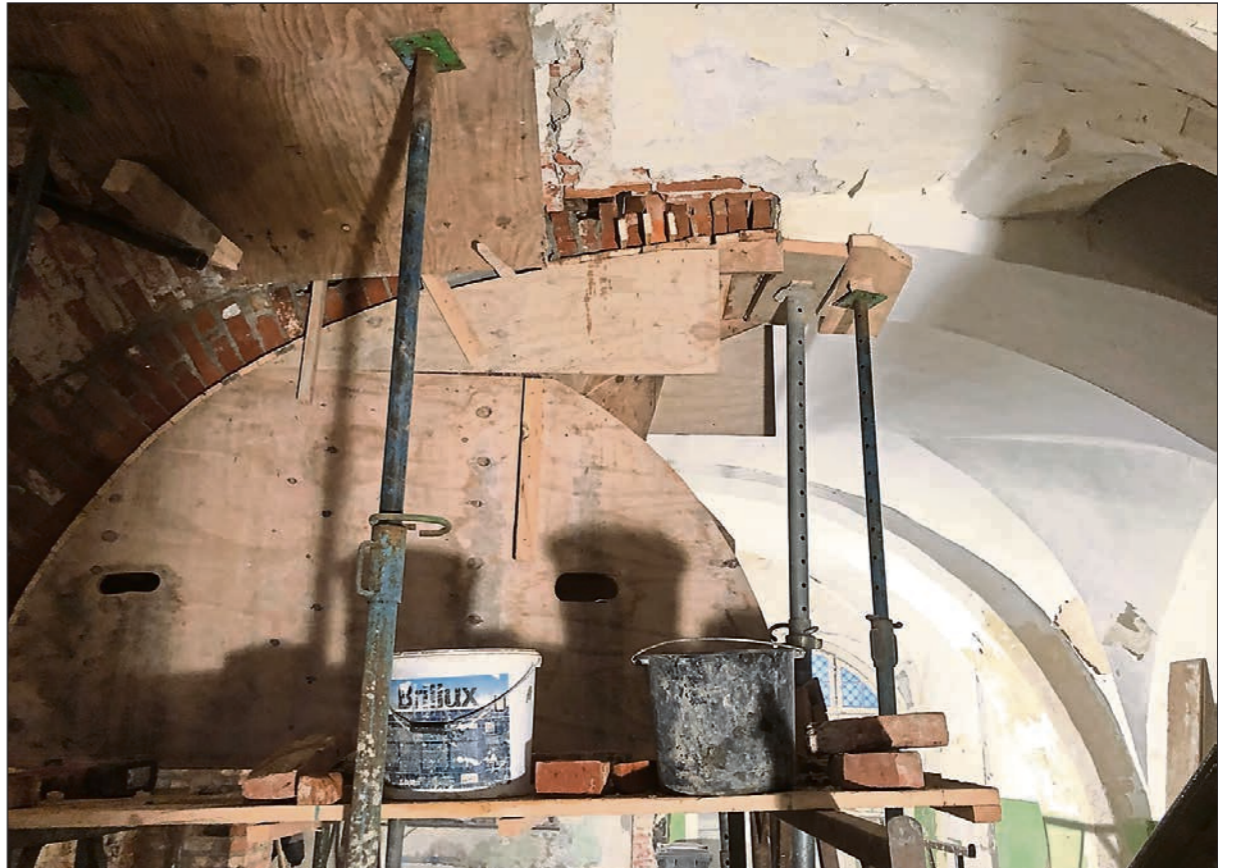
Gewölbeschaden und Gewölbereparatur. am ehemaligen Messbundhaus in Neuötting.

Der Baukörper hat durch umfangreiche Baumaßnahmen des östlichen Nachbarn in den 1960er-Jahren erhebliche Schäden erlitten. Durch Abgrabungen ist die südliche Kommunwand des Vordergebäudes in Dezimeter-Größenordnung abgesackt, mit der Folge großer Schäden an den Gewölben, Wänden und Decken. Nur dem früheren Einbau von Zwischenwänden und eines Stützgerüsts ist es zu verdanken, dass Schlimmeres verhindert wurde. Der rückwärtige Gebäudeteil ist damals bis auf die nördliche

Der Schwerpunkt der konstruktiven Maßnahmen war dabei die Wiederherstellung der Standsicherheit der Gewölbe im Erdgeschoss. Die über die gesamte Gebäudebreite spannenden Gewölbe begurte im Erdgeschoss hatten durch die Absackung eine Gegenkrümmung und Steinverluste erfahren. Der Einsturz war nur durch die oben genannten Maßnahmen verhindert worden. Für die Wiederherstellung einer die Stützlinie integrierenden Gewölbeform wäre der Gesamtabbruch der Gewölbe unvermeidlich gewesen. Um dies zu verhindern, wurde eine Hängekonstruktion entwickelt, die den Gurt in seinem Knickpunkt fasst und die resultierende Stützlast über Zugstäbe in ein Stahlträgerpaar H-EB 280 im Dachgeschoss einbaut.

barten Perach war das Einbringen der schweren Träger in das Dachgeschoss. Obwohl die Träger mittig geteilt werden konnten, erforderte der Transport im Dachgeschoss einen erheblichen Kraft- und Präzisionsaufwand. Die ebenfalls stark geschädigten Gewölbeflächen zwischen den Gurten wurden im Schutz einer umsetzbaren Hilfsabstützung von unten ergänzt und die Hohlstellen verfüllt. Die Zugglieder konnten unsichtbar in die Wände der beiden Obergeschosse brandsicher integriert werden.

Es war das Bestreben, der ursprünglichen Tragwirkung des Kreuzgratgewölbes möglichst nahe zu kommen und gleichzeitig möglichst viel historische Substanz zu erhalten. Damit schied die Umstellung der Gewölbedecke auf ein Tragwerk aus Stahl oder Stahlbeton aus. Ein Stützpfiler im Knickpunkt hätte das Raumgefühl zerstört. Mit der gewählten Lösung konnte das Gewölbe reaktiviert und der Charakter der Eingangshalle erhalten bleiben. Der historische Gewölbeschaden im Erdgeschoss ist noch wahrnehmbar, stört aber das Raumgefühl des Foyers nicht wesentlich.
